7. 測定結果

練馬二葉保育園二階・三階保育室における音環境改善工事を行いました。

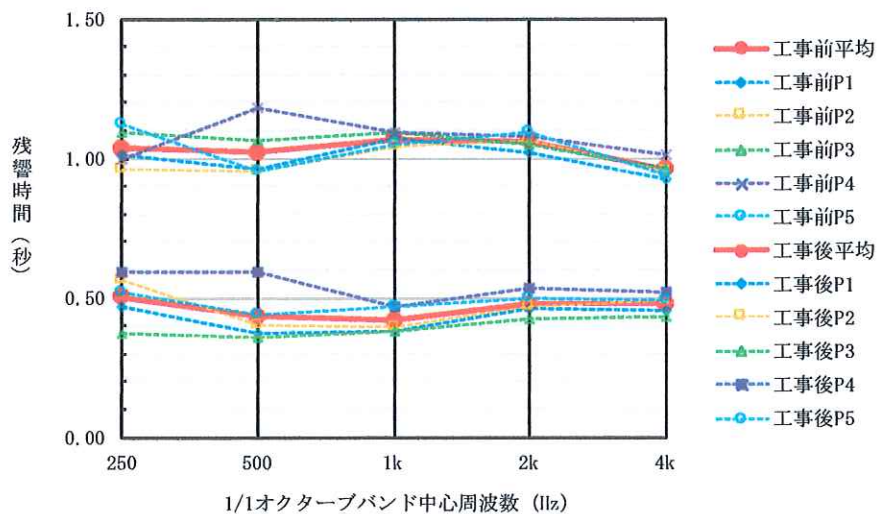
測定結果 グラフ1

二階 間仕切有 残響時間測定結果

二階保育室工事前では、間仕切を使用した場合、間仕切を使用しない両条件において、250Hz から 4kHz で約 1 秒の残響時間でした。

音環境改善工事後、250Hz から 4kHz で間仕切を使用した場合、0.42～0.50 秒の残響時間に、間仕切を使用しない場合、0.35～0.46 秒の残響時間に改善致しました。

どちらの条件においても、教育環境の残響時間の目安である、0.6 秒を下回る改善結果となりました。

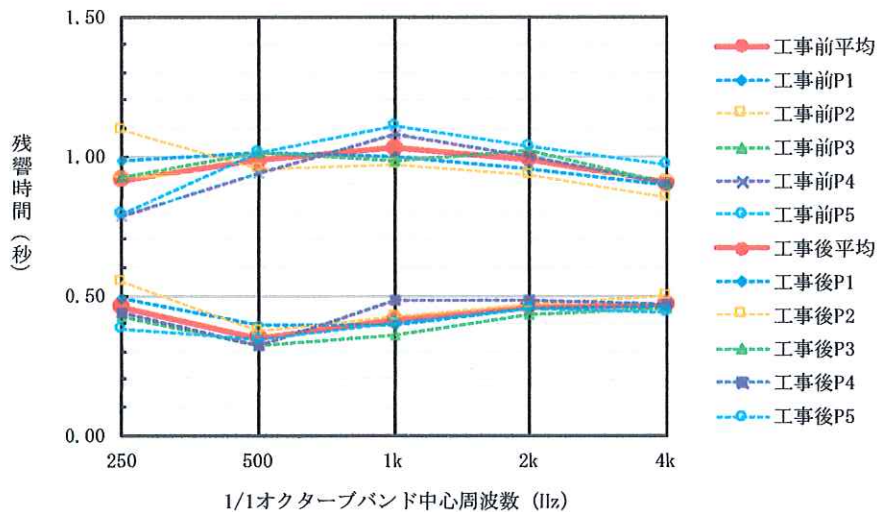
測定結果 グラフ2

二階 間仕切無 残響時間測定結果

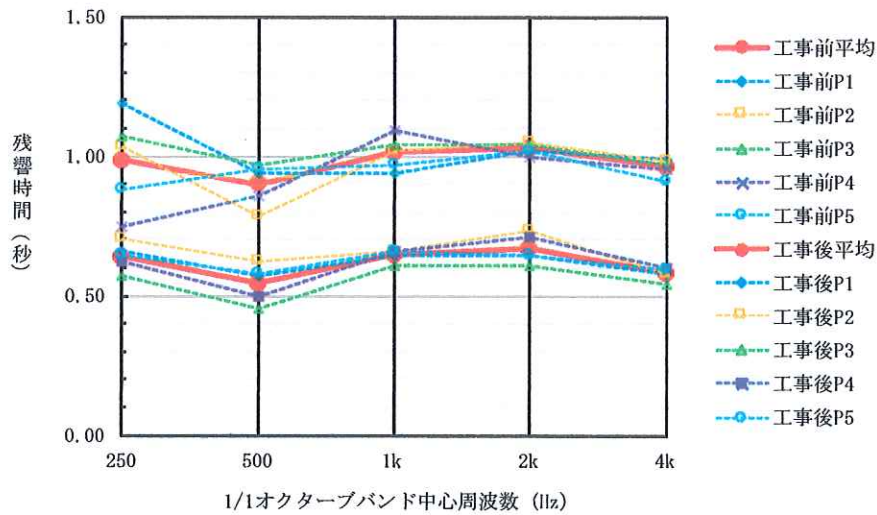
測定結果 グラフ3

三階 間仕切無 残響時間測定結果

同様に三階保育室工事前では、二階とほぼ同じ 250Hz から 4kHz で約 1 秒の残響時間でした。

音環境改善工事後、250Hz から 4kHz で、0.54～0.67 秒の残響時間に改善致しました。

二階に比べ若干改善量が少ないですが、これは階段室との区切りのロールスクリーンがないこと（二階測定時はロールスクリーンを使用）、音源スピーカ位置が階段室に近いことなどが影響しているものと考えられ、測定結果は最も環境の悪い状態での結果と考えられます。

上記より、二階三階保育室における音環境改善工事は良好に完了し、今後の課題としては三階保育室と階段室を区切るもの（ロールスクリーンやカーテン）の設置及び、今回対策を行っていない、階段室及び玄関ホールの音環境の改善が挙げられます。
